Criticità Gaudi 255:

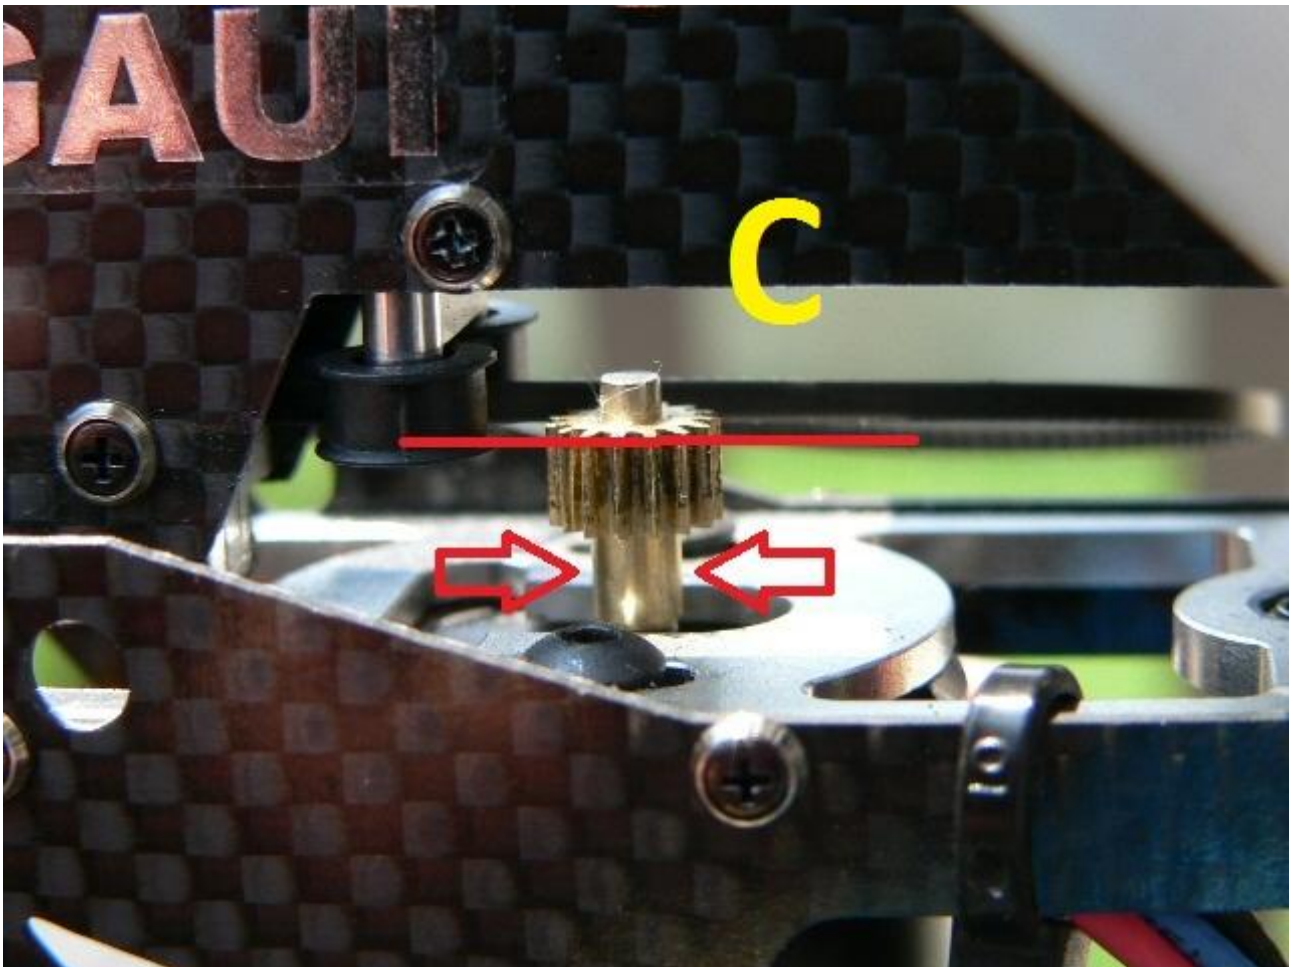
Il primo riscontro, riguarda l'altezza del pignone del motore dalla base del motore stesso. Questa misura dal manuale della macchina dovrebbe essere di 4,5 mm ma nel mio caso non corrisponde in quanto il pignone montato è diverso da quello rappresentato sulle istruzioni e nello specifico risulta più lungo, ciò non consente la "discesa" dello stesso di circa 1mm per rientrare nella giusta tolleranza evitando che tocchi la cinghia.

Preciso che avevo già letto nei forum (per es. Baronerosso) di questo problema e di come dopo pochi voli la cinghia toccando il pignone si rovinasse.

Il punto indicato dalle frecce è il punto del pignone più lungo che non consente il suo abbassamento essendo già a fine corsa verso il motore. La linea orizzontale indica la posizione della cinghia.

Ho risolto il problema montando degli spessori di 0.8 mm fra motore e telaio.

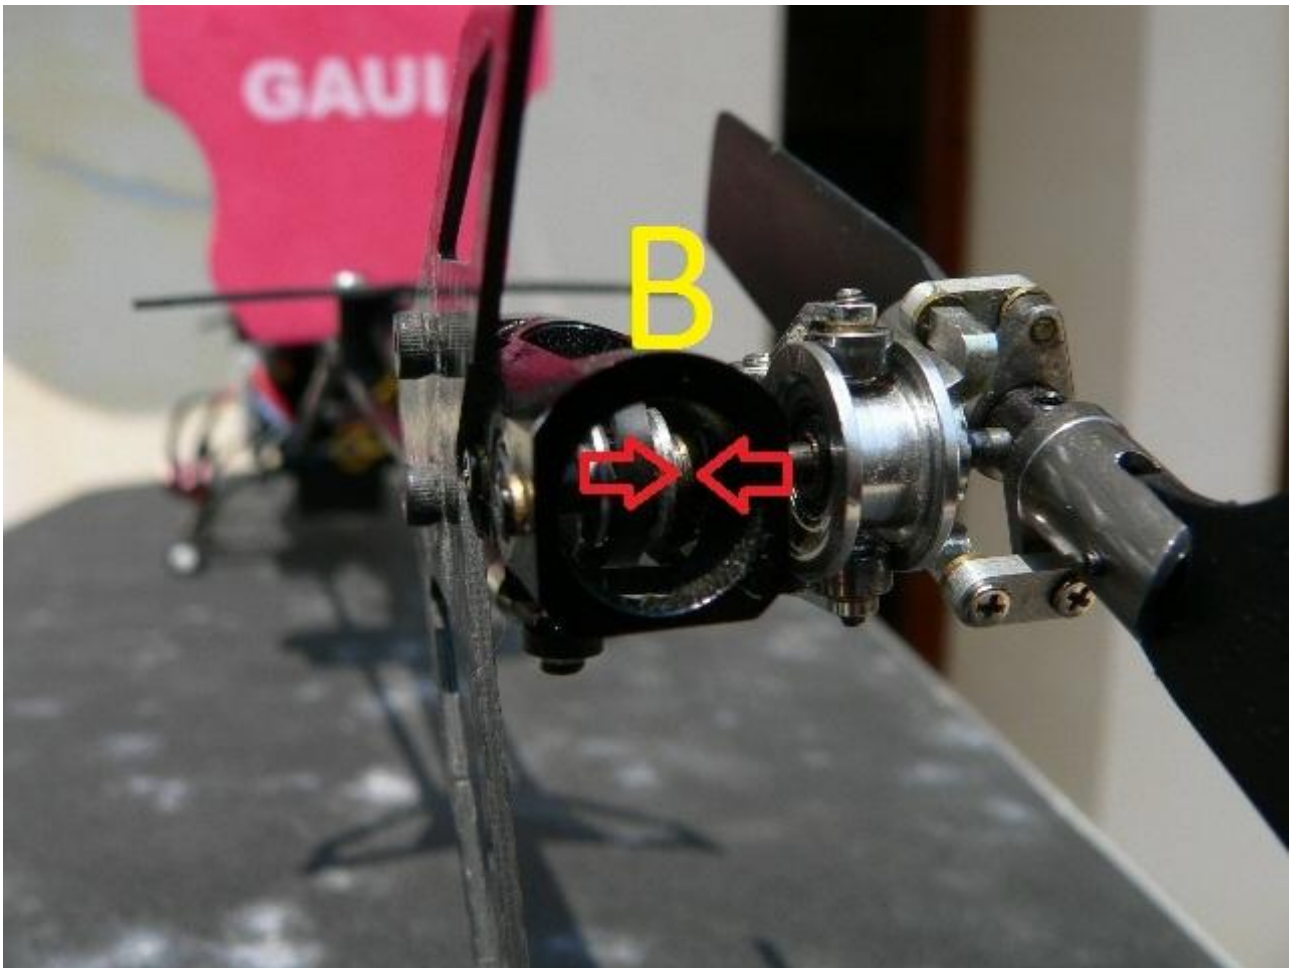
Tale montaggio è da considerarsi sbagliato (anche se indicato nel manuale, probabile errore di stampa) perché così in opera il cuscinetto dal lato del rotore fuoriesce dalla sede (verso l'interno del tubo), non avendo nessun appoggio, visto lo spazio di 1mm creatosi tra lo stesso e la puleggia della cinghia.

Così facendo a causa delle sollecitazioni, l'alberino non si pone perpendicolarmente al trave di coda, inoltre la puleggia fa sì che la cinghia lavori sui fianchi della stessa danneggiandosi, sono evidenti le vibrazioni causate da disassamento.

Fra le due frecce lo spessore in ottone di 1mm montato da me all'interno prima del cuscinetto

Concludendo, dopo la modifica non si sono verificati più problemi, la puleggia risulta essere perfettamente centrata con la mezzeria del tubo e la cinghia lavorare correttamente.

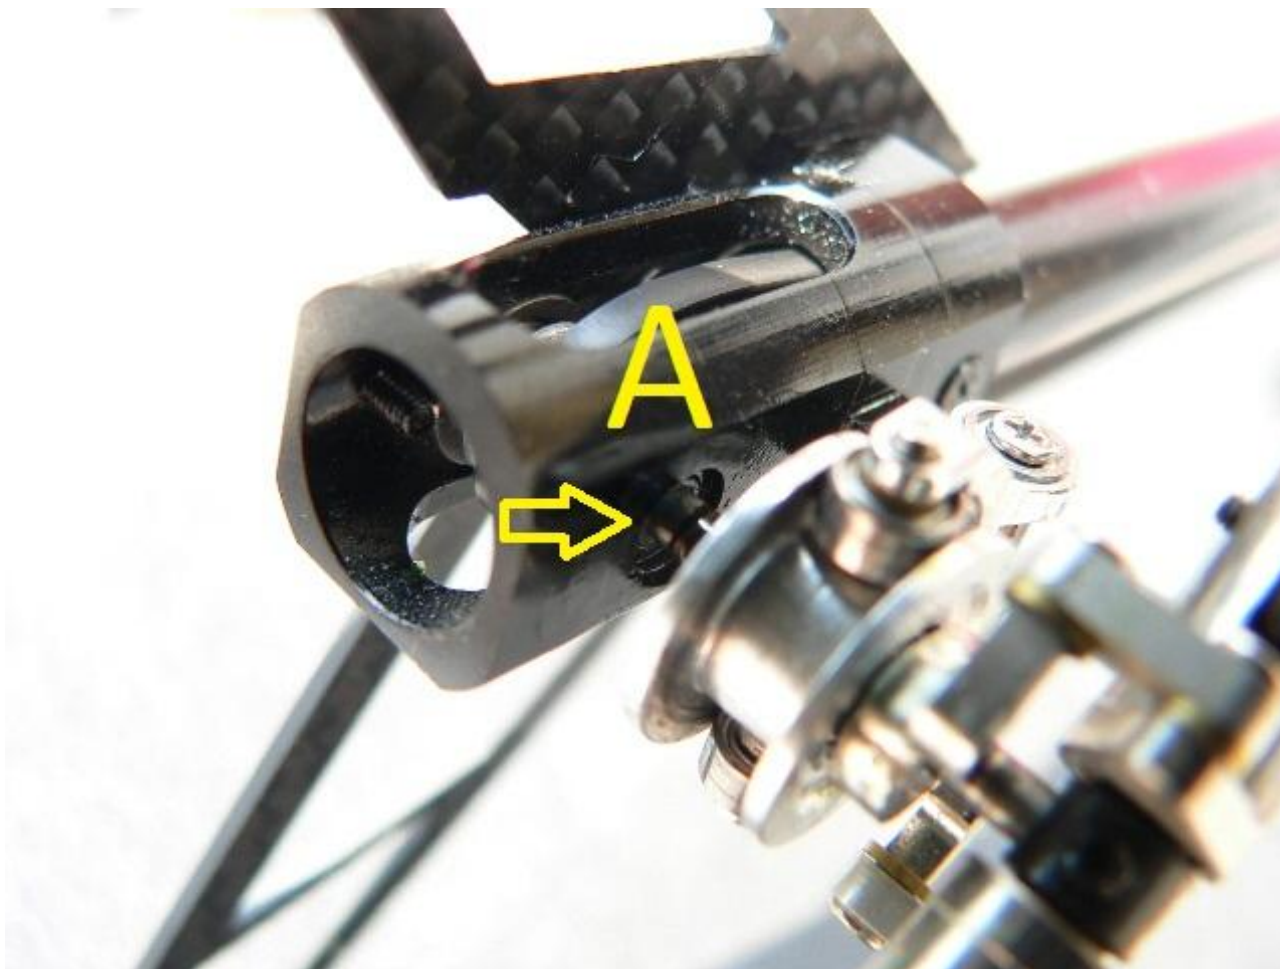
Il secondo riscontro, riguarda l'alberino di coda, nello specifico uno spessore in ottone di 1mm che da manuale viene montato dalla fabbrica dopo il cuscinetto posto dal lato dei palini.

Lo spessore in oggetto originalmente viene montato in questa posizione.
