# 主翼 WING

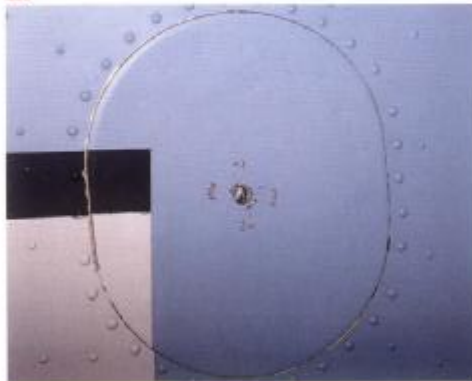
225

写真225：外翼燃料タンク部の外側の主翼下面に設けられた弾薬/電機ロック用点検ハッチ(7)。

**Photo 225:** An elliptical panel on the underside of the outboard wing section. Though its function cannot be confirmed, its location suggests a cover for an outboard fuel tank/bomb rack.

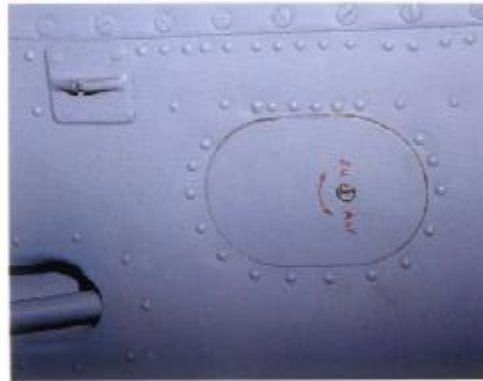
226

写真226：補助翼作動桿の点検ハッチ字  
写真227～229：補助翼作動アームとマスバランス。写真227、228は右主翼、写真229は左主翼の下面。

**Photo 226:** The aileron control rod inspection hatch (7).

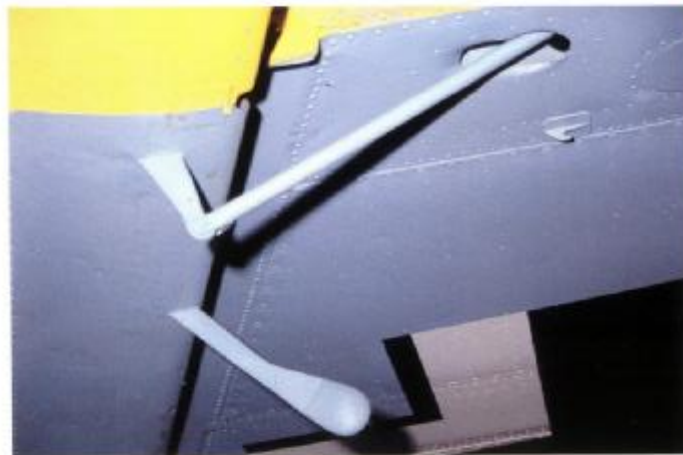
**Photos 227-229:** The aileron control arm and mass balances. Photos 227 and 229 are of the right wing; photo 228 shows the left wing.

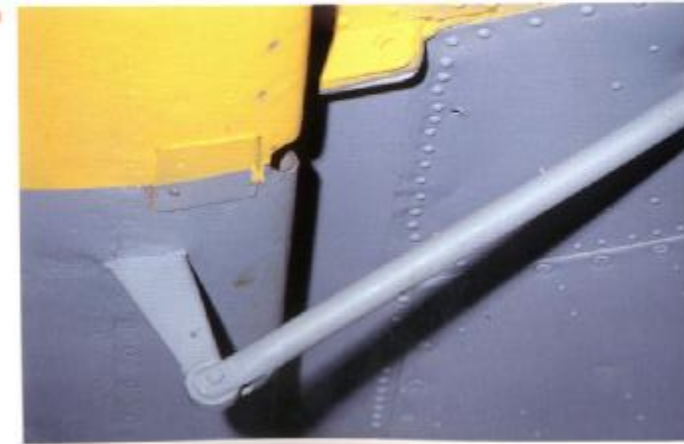
230

写真230：補助翼作動アームの連結部。

**Photo 230:** A close-up of the aileron control arm connection point.
